# **FLYGVÄGS- OCH FLYGBULLERKONTROLL STOCKHOLM ARLANDA AIRPORT**

**Kvartal 1  
Januari, februari, mars 2025**

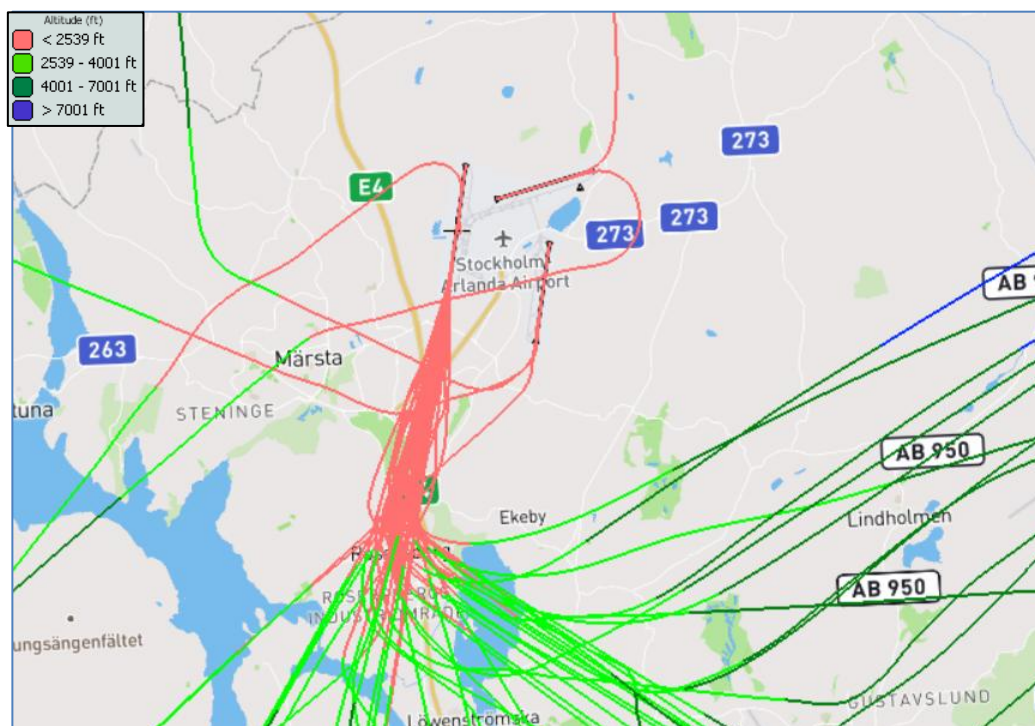
Totalt har 46 rörelser fastnat i villkorskontrollen under perioden. De registrerade händelserna utgör ca 1,7 % av totalt antal starter inom lågfart dag- och kvällstid. Rörelserna som avvikit från villkoret med tillhörande anledning redovisas i Figur 1 och Tabell 5.

Figur 1. Rörelser som har fastnat i kontrollen för villkor 5 under perioden.

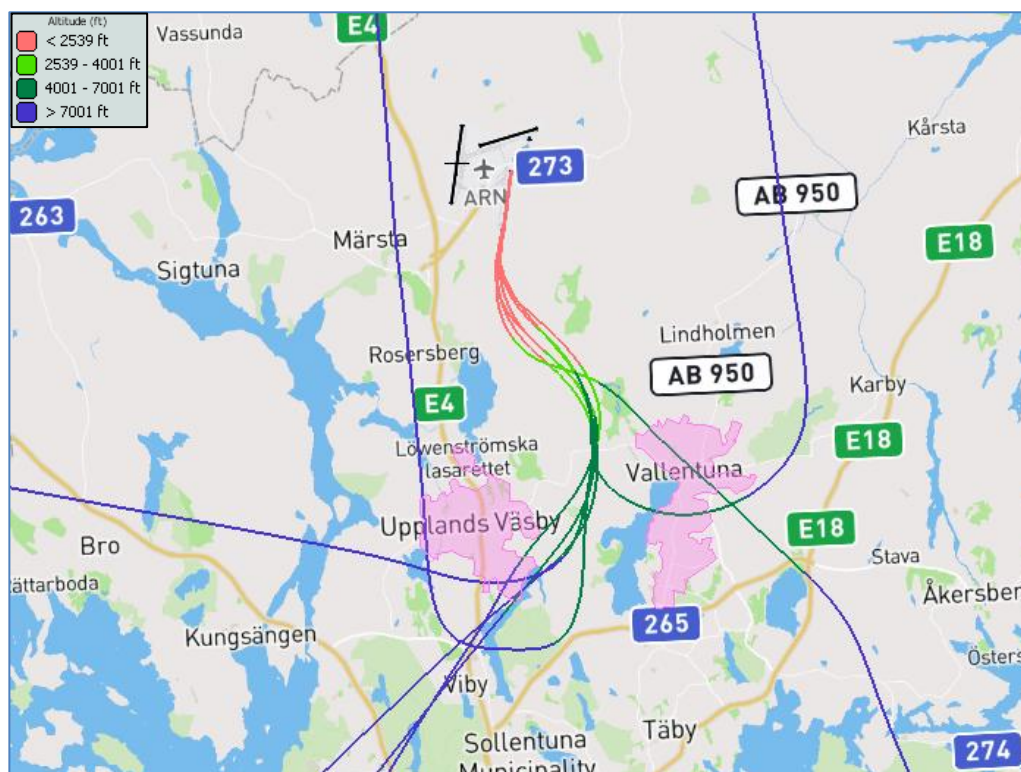
Totalt har sju rörelser fastnat i villkorskontrollen under perioden. De registrerade händelserna utgör ca 2,6 % av det totala antalet starter inom lågfart dag- och kvällstid. De registrerade händelserna med tillhörande anledning/orsak redovisas i Figur 2 och Tabell 6 nedan.

Figur 2. Rörelser som har fastnat i kontrollen för villkor 6 under perioden.

Tre avvikelser skedde den 16 januari samt en den 7 mars 2025. Efter att ha utrett händelserna tillsammans med LFV har det framkommit att avvikelserna orsakades av felaktig klarering från flygledningen. Swedavia har regelbundna möten och genomför utbildning för ny och befintlig personal/flygledare hos LFV, och kommer intensifiera dialogen för att undvika att händelsen upprepas.

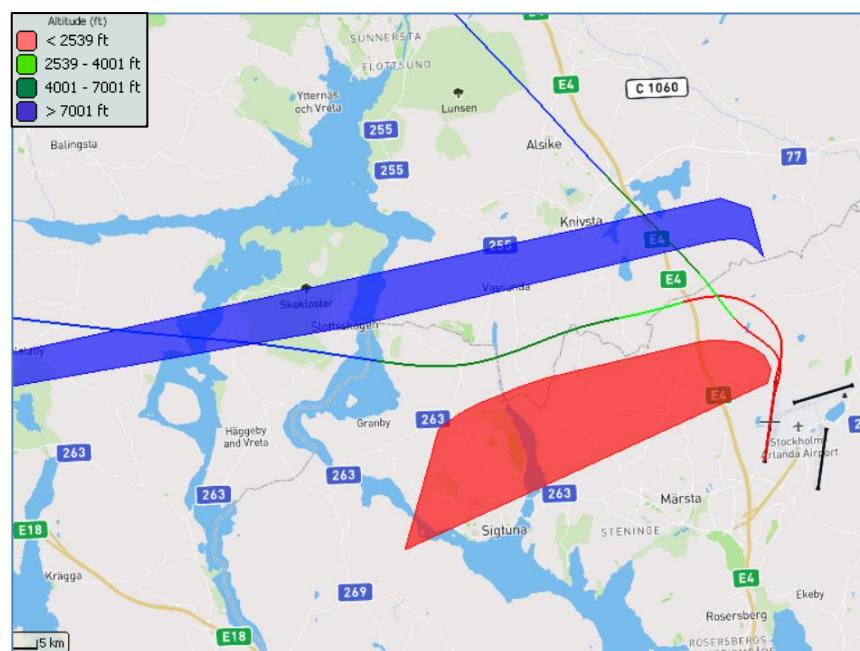
Totalt har två rörelser fastnat i villkorskontrollen under perioden. Det motsvarar 1,5 % av alla starter nattetid mot AROS, DUNKER, NOSLI och TROSA. Dessa redovisas i Tabell 7 och Figur 3.

**Figur 3. Rörelser som har fastnat i kontrollen för villkor 8 under perioden.**

En avvikelse skedde den 2 januari 2025. Efter att ha utrett händelsen tillsammans med LFV har det framkommit att avvikelsen orsakades av felaktig klarering från flygledningen. Swedavia har regelbundna möten och genomför utbildning för ny och befintlig personal/flygledare hos LFV, och kommer intensifiera dialogen för att undvika att liknande händelser upprepas.

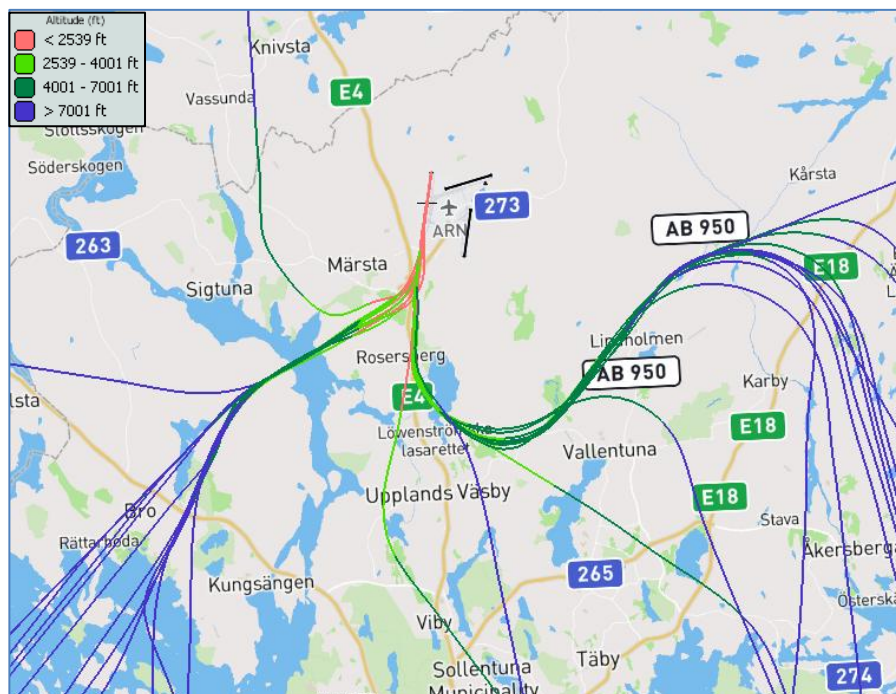
Totalt har 30 rörelser fastnat i villkorskontrollen under perioden. Det motsvarar 2,3 % av alla IFR starter nattetid. Dessa visas i Figur 4 och Tabell 8.

Figur 4. Rörelser som har fastnat i kontrollen för villkor 8 under perioden.

Två avvikelser inträffade under perioden en den 24 januari samt en den 27 mars 2025. Efter att ha utrett händelserna tillsammans med LFV har det framkommit att avvikelserna orsakades av felaktig klarering från flygledningen. Swedavia har regelbundna möten och genomför utbildning för ny och befintlig personal/flygledare hos LFV, och kommer intensifiera dialogen för att undvika att liknande händelser upprepas.

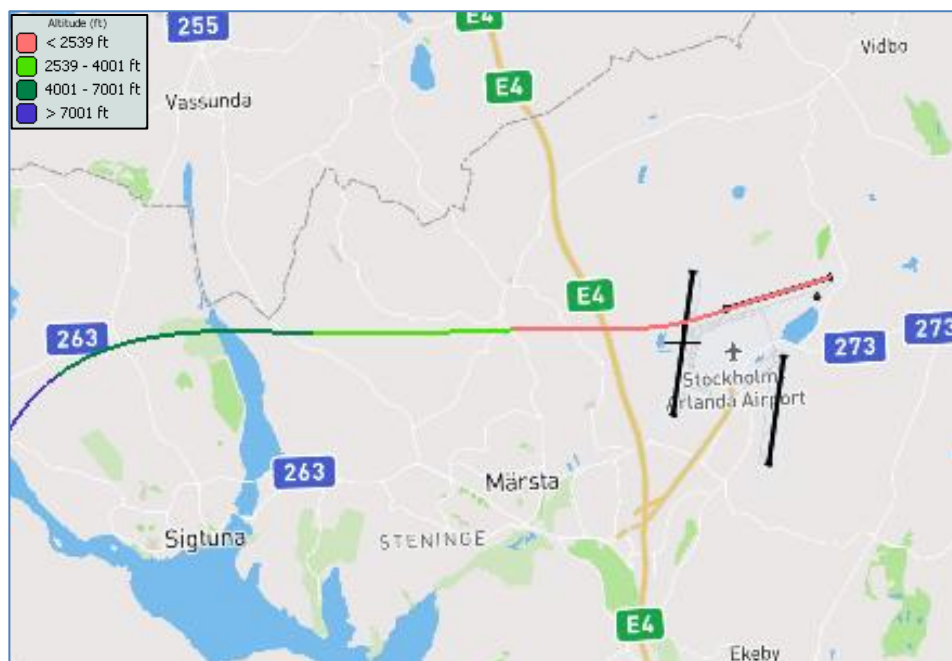
Totalt har 1 rörelse fastnat i villkorskontrollen under perioden. Det motsvarar (avrundat) 0 % av alla IFR starter. Rörelsen visas i Figur 5 och Tabell 9.

Figur 5. Rörelse som har fastnat i kontrollen för villkor 9 under perioden.

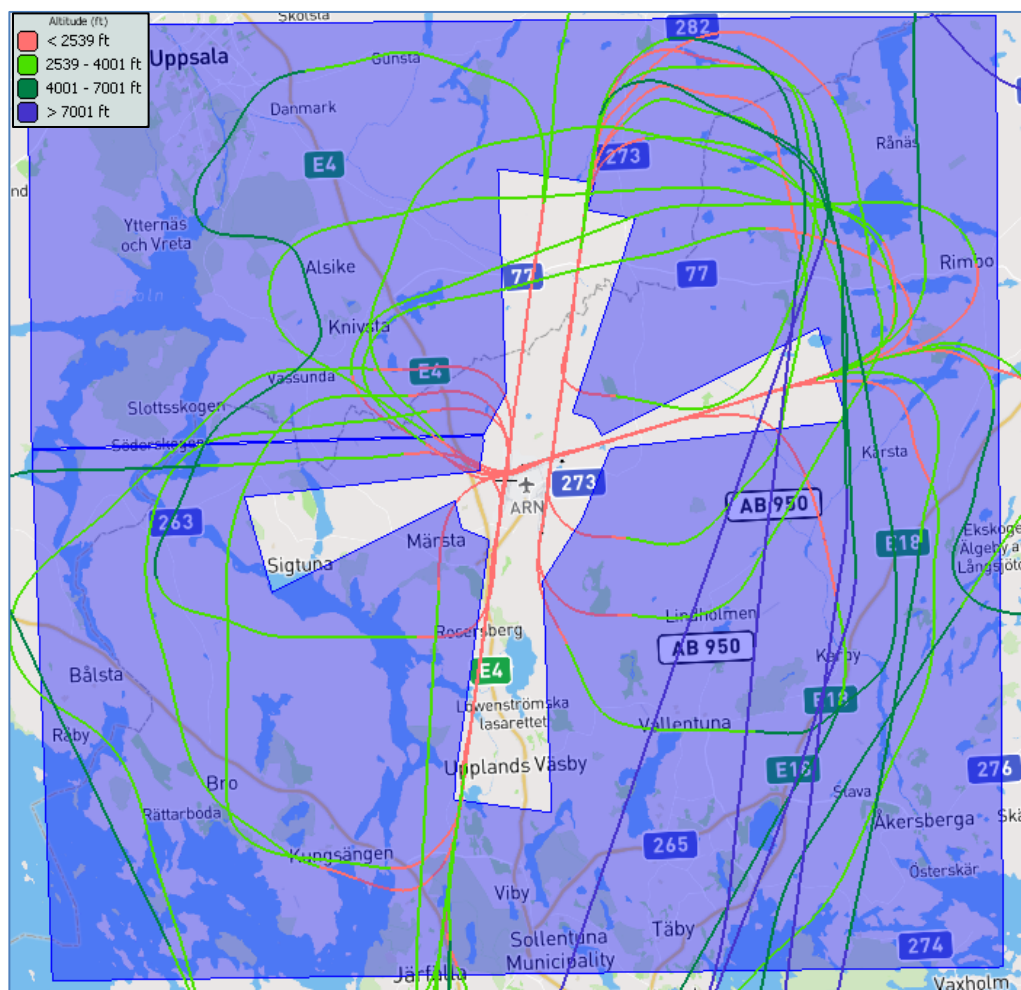
Totalt har 16 rörelser fastnat i villkorskontrollen under perioden vilket motsvarar 0,1 % av alla landningar vid Stockholm Arlanda Airport under perioden. Dessa visas i Figur 6 och Tabell 10.

**Figur 6. Rörelser förutom kurvade inflygningar som har fastnat i kontrollen för villkor 10 under perioden.**

En avvikelse skedde den 1 januari 2025. Efter att ha utrett händelserna tillsammans med LFV har det framkommit att avvikelsen orsakades av att flygplanet sjönk för snabbt och därför passerade Upplands Väsby på för låg höjd.

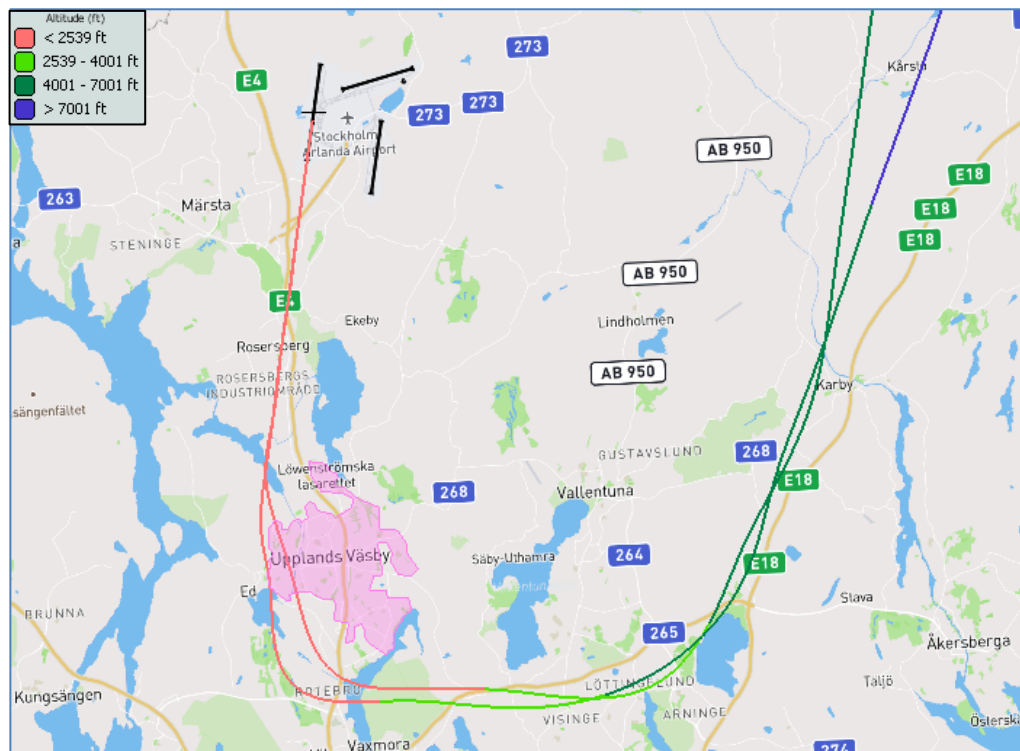
Under perioden har två rörelser under 750 m (MSL) och 11 rörelser över 750 m (MSL) flugit över Upplands Väsby tätort under inflygning till bana 01L. Detta motsvarar 0,3 % respektive 0,1 % av alla landningar till bana 01L. De under 750 m (MSL) visas i Tabell 11 och Figur 7.

**Figur 7. Rörelser som har fastnat i kontrollen för villkor 11 under perioden. Röd del av spåret är under 750 m (MSL).**

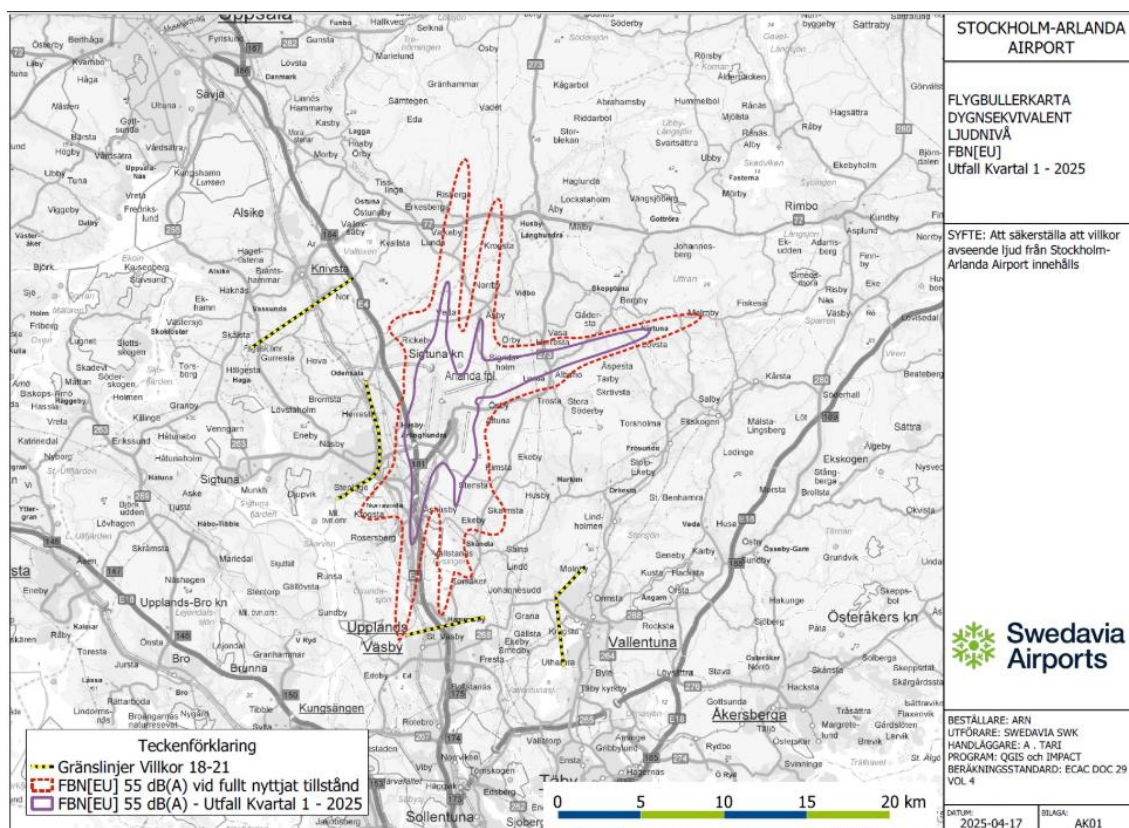
I Figur 8 redovisas ljudutbredningskontur för dygnsvägd ekvivalentnivå (motsvarande FBN) 55 dB(A) för KVARTAL 1–2025 beräknade med IMPACT. Som referens redovisas motsvarande kontur för tillståndsgiven trafik. Utfallet för dygnsvägd ekvivalentnivå 55 dB(A) för perioden ligger innanför de tillståndsgivna gränslinjerna för FBN 55 dB(A) samt innanför FBN 55-konturen för tillståndsgiventrafik. Bullret från verksamheten regleras i villkor 37 och följs upp och redovisas i den årliga miljörapporten.

**Figur 8. Utfall dygnsvägd ekvivalentnivå 55 dB(A) i lila, jämfört med motsvarande gränslinjer streckade i gult. I Figuren visas även FBN 55 för tillståndsgiven trafik i röstreckad kontur.**
